一、复层矿脂包覆防腐蚀技术

Petrolatum Tape and Covering system (PTC)

中国科学院海洋研究所
国家海洋腐蚀防护工程技术研究中心

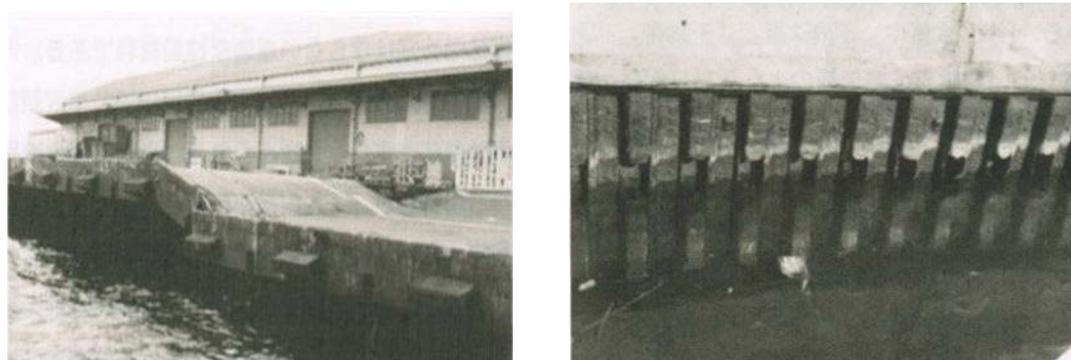
图 1.2 日本横滨港山下码头栈桥倒塌照片

1983 年, 日本横滨港山下码头的栈桥发生倒塌事故, 调查发现, 平均低潮以下部位发生了严重的大面积局部腐蚀(图 1.3), 这种现象被称之为“集中腐蚀”。

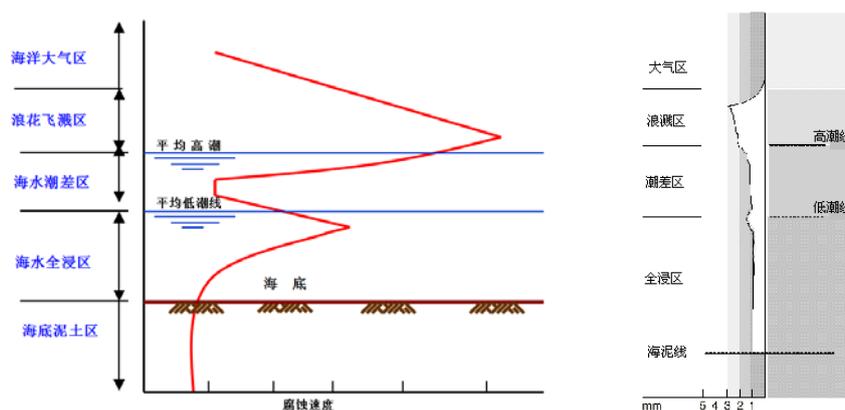
图 1.3 海洋钢结构设施在不同环境下的腐蚀速度图（左）与腐蚀深度图（右）

海洋环境可以分为海洋大气区、浪花飞溅区、海水潮差区、海水全浸区和海底泥土区五个不同的腐蚀区带（如图 1.3 示）。浪花飞溅区是指海水的飞沫能够喷洒到其表面，但在海水涨潮时又不能为海水所浸没的部位。浪花飞溅区的部位随潮差区的变化而变化。我国沿海港湾内，飞溅带的范围可以确定为海水平均高潮线以上的 0~2.4m 的区间，其中最大腐蚀部位取决于海域的海洋气象条件，约在 0.6~1.2m 处。

长期的海洋腐蚀研究表明，钢结构设施在不同的腐蚀区带其腐蚀速度有明显差别。图 1.3 左图显示了海洋钢结构设施在不同环境下的腐蚀速率，右图显示了海洋钢结构在不同区带 10 年的腐蚀深度。可以看出，浪花飞溅区部位是腐蚀最严重的。这是因为在这个区域，钢表面由于受到海水的周期性润湿，经常处于干湿交替状态，且氧供应充分，加上阳光、风吹和海水环境的协同作用导致发生最严重的腐蚀。一般情况下，钢在海洋大气中的平均腐蚀速度约为 0.03~0.08mm/a；而浪花飞溅区为 0.3~0.5mm/a。同一种钢，在浪花飞溅区的腐蚀速度可比海水全浸区中高出 3~10 倍。有关实验和调查结果表明，长期在外海暴露的长尺试件，浪花飞溅区的腐蚀速度最高可达 1mm/a 以上，而在低潮位以下 0.3m 全浸区的腐蚀速度仅为 0.1~0.3mm/a。由此可见，钢结构在浪花飞溅区部位的腐蚀最为严重。

图 1.4 显示出，同一个海域，相同时间内，同一根钢桩上的腐蚀情况，可以看出：海洋不同区带的腐蚀规律完全不同，腐蚀严重程度与图 1.3 相吻合；其中浪花飞溅区的腐蚀较其他区域更为严重，一旦在这个区域发生严重的局部腐蚀破坏，会使整座钢结构设施大大降低承载力，缩短使用寿命，影响安全生产，提前报废；传统的涂料技术对于大气区保护较好，但并不适用于腐蚀严重的浪花飞溅区。由此，浪花飞溅区的腐蚀问题成为腐蚀防护急需解决的短板问题。

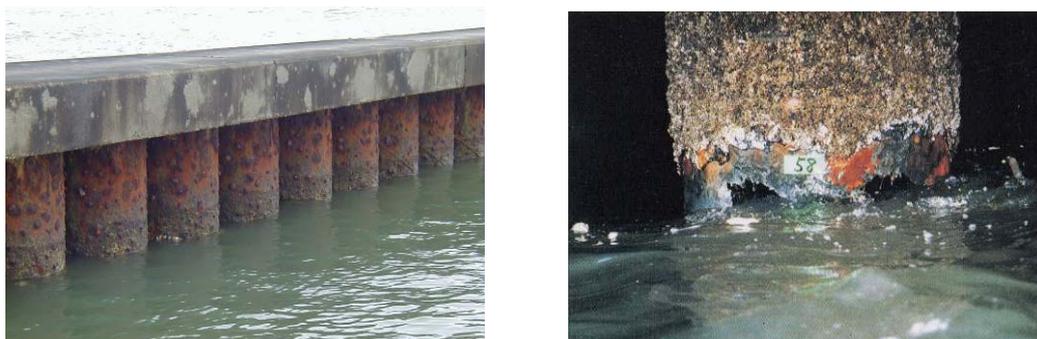
图 1.5 国外钢桩浪花飞溅区典型腐蚀实例

图 1.5 显示了国外某码头腐蚀情况，可以看出，该平台表面已经腐蚀非常严重，特别是浪花飞溅区部分，已经出现大片的腐蚀锈层，严重的甚至出现右图所示的腐蚀穿孔，严重影响着码头的寿命安全。

目前，我国已有 200 多个海洋油气平台、100 多座跨海大桥屹立在海上，同时建设了大量的海港码头等海洋构筑物。由于钢铁材料韧性大、强度高、价格便宜，目前这些构筑物大都用钢铁材料所制成。现阶段，几乎所有现役港口、码头等处于严酷环境下的钢铁设施都面临着严重的腐蚀威胁，我国各类钢铁结构的腐蚀状况更是令人堪忧。美国学者 Sitter 曾用“五倍定律”来形象地描述钢筋混凝土设施维护的重要性。他指出：在设计阶段对钢筋防护方面减少了 1 美元，那就意味着，当发现钢筋锈蚀时采取补救措施将需要追加维修费 5 美元，而在混凝土表面出现顺筋开裂时再采取措施将追加维修费 25 美元，当结构严重破坏时采取措施将追加维修费 125 美元。对于钢桩结构，“五倍定律”也具有很高的参考价值。因此，对于新建的钢铁设施，应在初期就进行“主动防腐”，利用较少的费用，有目的地针对于海洋环境中的防护短板——浪花飞溅区“科学防腐”，采用环保防蚀技术“绿色防腐”，达到“长效防腐”的目的，获得长久的经济利益与资源保护。如果浪花飞溅区的腐蚀问题不能得到认真的解决，上面图 1.5，图 1.6 锈蚀斑斑的钢桩将是新建结构的明天，触目惊醒的事故将是现役码头的担忧！

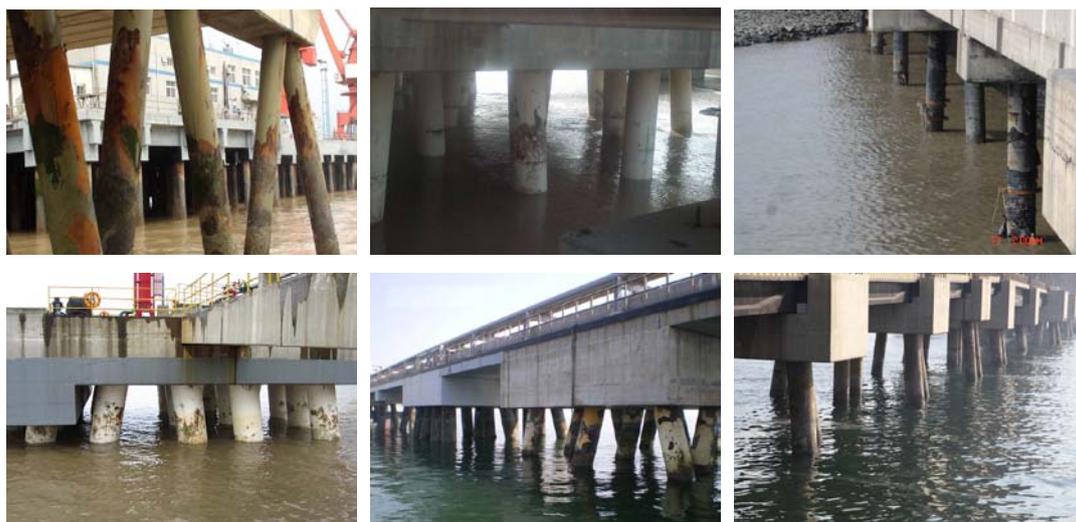
图 1.6 国内钢桩浪花飞溅区典型腐蚀实例

中交一航局调查显示，国产钢材在我国不同海域浪花飞溅区的平均腐蚀速度约为 0.5mm/a，腐蚀的严重程度已不容小觑。图 1.6 显示了国内部分省份码头的腐蚀情况，可以明显看到浪花飞溅区的腐蚀非常严重，钢桩已经出现了明显锈蚀，若不立即采取有效的防护措施，许多码头将会存在发生类似日本横滨港山下码头坍塌事故的风险与隐患。

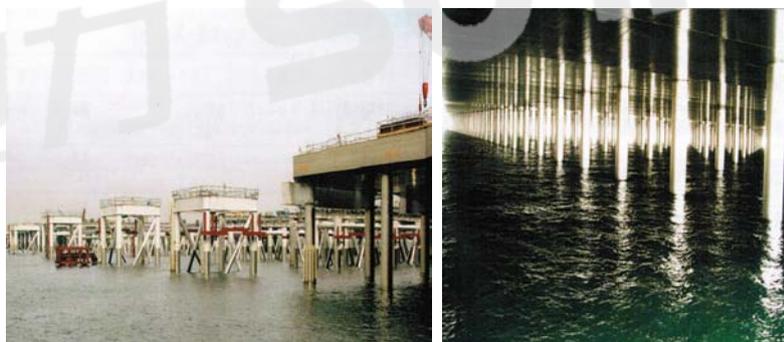
图 1.7 日本羽田机场修复后图片

在羽田机场再扩建工程中，新建的第 4 条 D 滑行跑道，是埋设施工方法和栈桥施工方法相结合的构造，在多摩川一侧长约 1100m 范围，由于建设在多摩川河口区域内，为了保证通水性，以及维持使用中的羽田机场的运行条件和缩短海上施工期的需要，采取了栈桥构造，钢构造物形式是套管式钢构造物。

栈桥部位套管式钢构造物建造于海面以上，暴露在极度严峻的海洋环境之中，因此必须实施钢材的防腐蚀措施。此处运用的防腐蚀对策，针对 100 年的预定使用期，从维持有效机能的基础出发，着眼于保证其维护管理工作的便利性，采用了具有长期耐久性的防腐蚀技术（如图 1.7）。

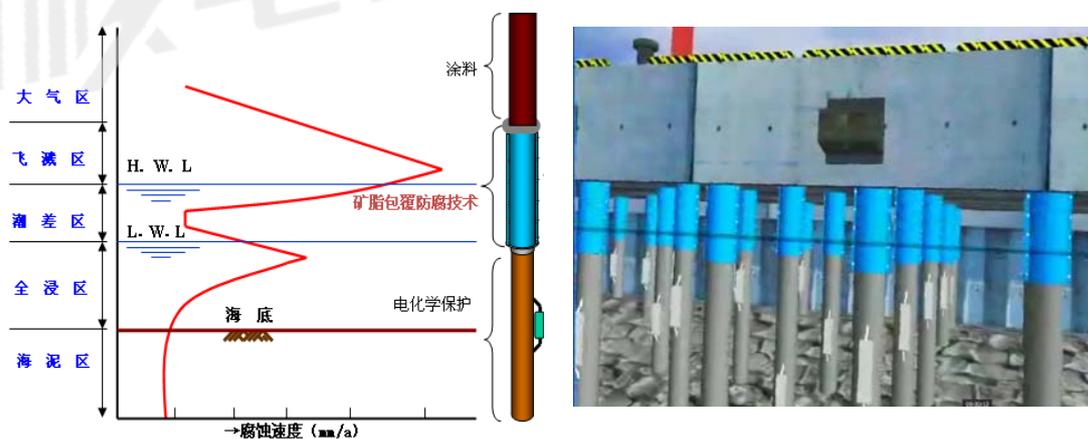
图 2.2 海洋环境钢铁设施腐蚀规律与防腐措施

图 2-1 显示了不同海洋区带下钢铁的腐蚀速度与对应的保护措施。

在海洋大气区，海风会带来小海盐颗粒，腐蚀受到高度、风速、温度等因素的影响。相对于浪花飞溅区来说，腐蚀速率较小，因此对于海洋大气区的钢铁结构，一般采用涂料的方法进行防护。

在海水全浸区域、海泥区，海水通常为饱和状态，腐蚀速度受到含氧量、水温等的影响。在这个区域，阴极保护可以形成完整的电流回路，可以提供良好的保护。

在浪花飞溅区，钢铁表面潮湿且与氧气充分接触，腐蚀最为严重。这个区域需要特殊的防护，现阶段最佳的保护方法即为复层矿脂包覆防腐技术（PTC）。

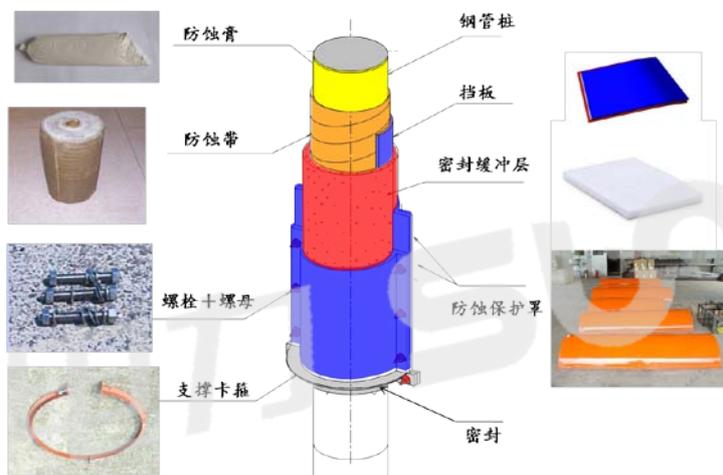
图 2.3 复层矿脂包覆防腐技术（PTC）结构图

复层矿脂包覆防腐技术（PTC）由四层紧密相连的保护层组成（如图 2.3），即矿脂防蚀膏、矿脂防蚀带、密封缓冲层和防蚀保护罩。其中矿脂防蚀膏、矿脂防蚀带是复层矿脂包覆防腐技术的核心部分，含有高效的缓蚀成分，能够有效的阻止腐蚀性介质对钢结构的侵蚀，并可带水施工。密封缓冲层和防蚀保护罩具有良好的整体性能，不但能够隔绝海水，还能够抵御机械损伤对钢结构的破坏。

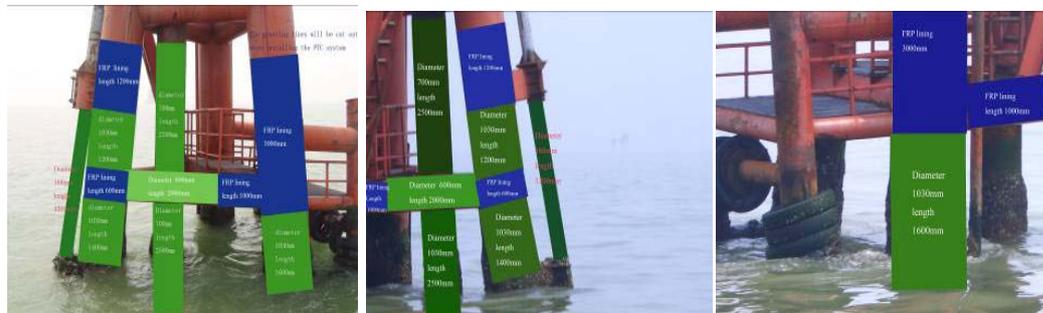
图 3.4 包覆防腐施工方式和部位示意图

注：绿色区域代表预制玻璃钢外壳，蓝色区域代表现场制作玻璃钢外壳

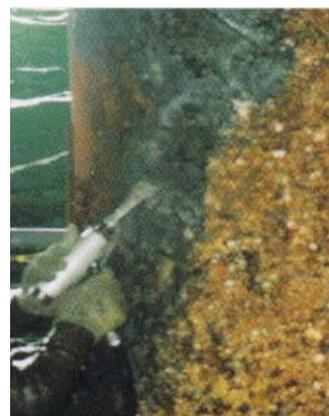
图 3.5 钢结构表面处理

- ① 检查锤敲打鼓泡处，检测在漆膜下是否有锈层。

- ② 用铲刀铲除钢桩表面附着的海生物、锈层、漆皮。
- ③ 用钢丝刷除去钢桩表面浮锈和氧化皮，再用铁砂纸打磨除锈。
- ④ 包覆范围内超过 5mm 的凸起部位，用适当工具磨平或去除，避免影响安装外壳。

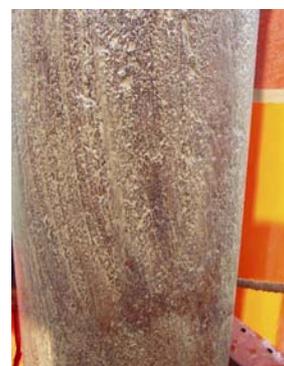
图 3.6 涂抹矿脂防蚀膏

① 挤出 20~30g 防蚀膏于手掌中间，在包覆区域横竖抹平，重复 5-10 次，使防蚀膏在钢结构表面均匀分布。

- ① 施工时，可以带水作业。在平均海平面附近涂抹防蚀膏时，应选在低潮时进行。
- ② 钢桩表面的坑凹和缝隙处，用防蚀膏填满，突出物的表面也要涂抹一层防蚀膏。
- ③ 确保包覆范围内没有漏涂现象发生，使防蚀膏在钢结构表面均匀分布为完整的一层保护膜。

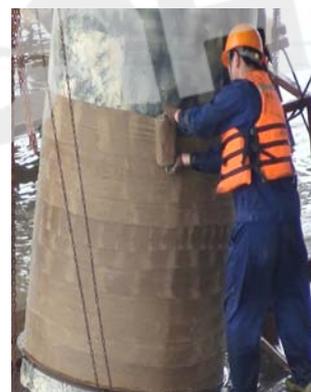
图 3.7 缠绕矿脂防蚀带

① 进行缠绕时，起始处首先缠两层（重叠），然后采取螺旋状缠绕，每层依次搭接防蚀带本身宽度的 55%，保证每处均有 2 层防蚀带覆盖。

② 缠绕时用适当力将防蚀带拉紧铺平，将里面空气和水分排出，以确保防蚀带能紧贴钢管表面。如果缠绕得不好，可撕开重新缠绕。

③ 两卷防蚀带搭接时，至少要有 150mm 的搭接长度。

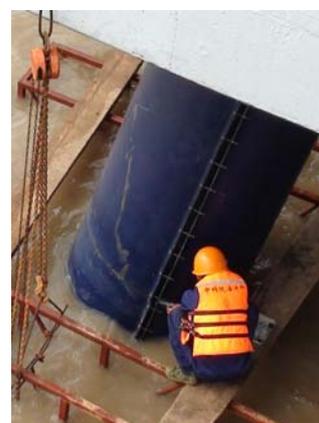
图 3.8 防蚀保护罩安装

将两片半圆形 FRP 外壳按照标记的施工位置, 放置在钢桩上, 法兰连接处放置 FRP 挡板 (挡板规格: 200mm*2mm), 检查无误后, 用 316L 不锈钢螺栓穿入外壳法兰预留孔内, 紧固。

① 紧固外壳过程中, 要保证挡板不会出现滑脱、移位, 两片外壳的法兰连接处应充分压在挡板上, 不能露出里面的防蚀带。

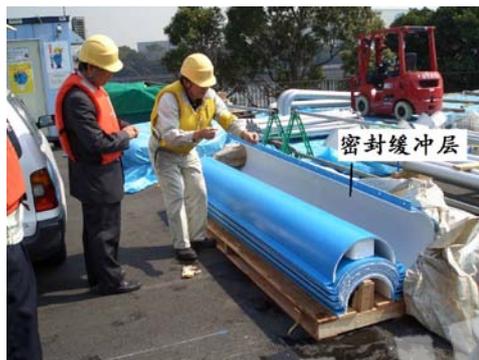
图 3.9 密封缓冲层安装

(1) 安装目的: 厚度 10mm 的发泡材料, 可以增强体系的耐冲击性能, 缓冲碰撞力。

(2) 安装方法: 将按照防蚀保护罩大小预制好的密封缓冲层装备在防蚀保护罩内部, 与防蚀保护罩一同现场安装。

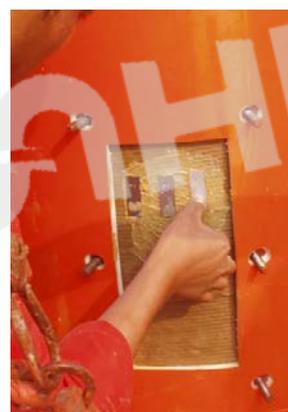
3.10 安装保护试片

- ① 在试验窗防蚀带上涂抹一层矿物油脂，将试片（一般三个平行样，）竖直平行粘贴在防蚀带上，试片表面再涂抹一层矿物油脂。
- ② 将 140mm×140mm 的防蚀带，粘贴到该组保护试片上。必须覆盖两层，压紧贴实。
- ③ 所有保护试片安装完毕后，安装试验窗口外盖，安上玻璃钢螺丝帽，拧紧固定结实。
- ④ 试验窗口四周孔隙处，涂上水中固化环氧树脂。

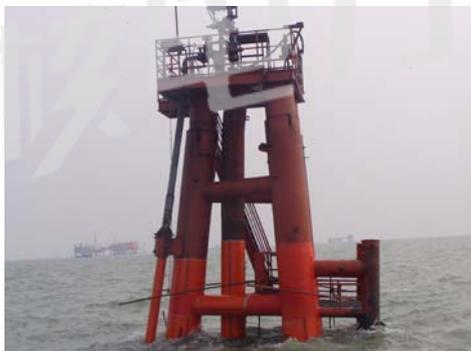
4.2.8 胜利油田 CB22 单井平台立管及导管架腐蚀修复工程 (2005年)

施工完成后平台状况

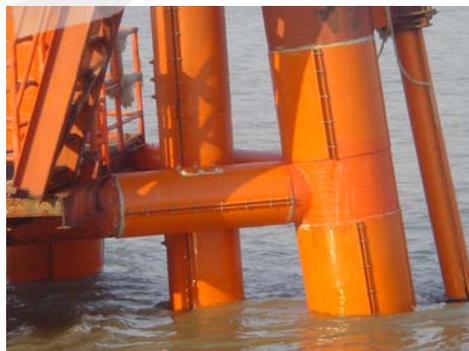
施工完成后三年平台状况
